务正道煤电铝循环经济工业园区配套  
赤泥堆场扩容改造项目

# 环境影响报告书

建设单位：国家电投集团贵州遵义产业发展有限公司

编制单位：贵阳铅锌设计研究院有限公司

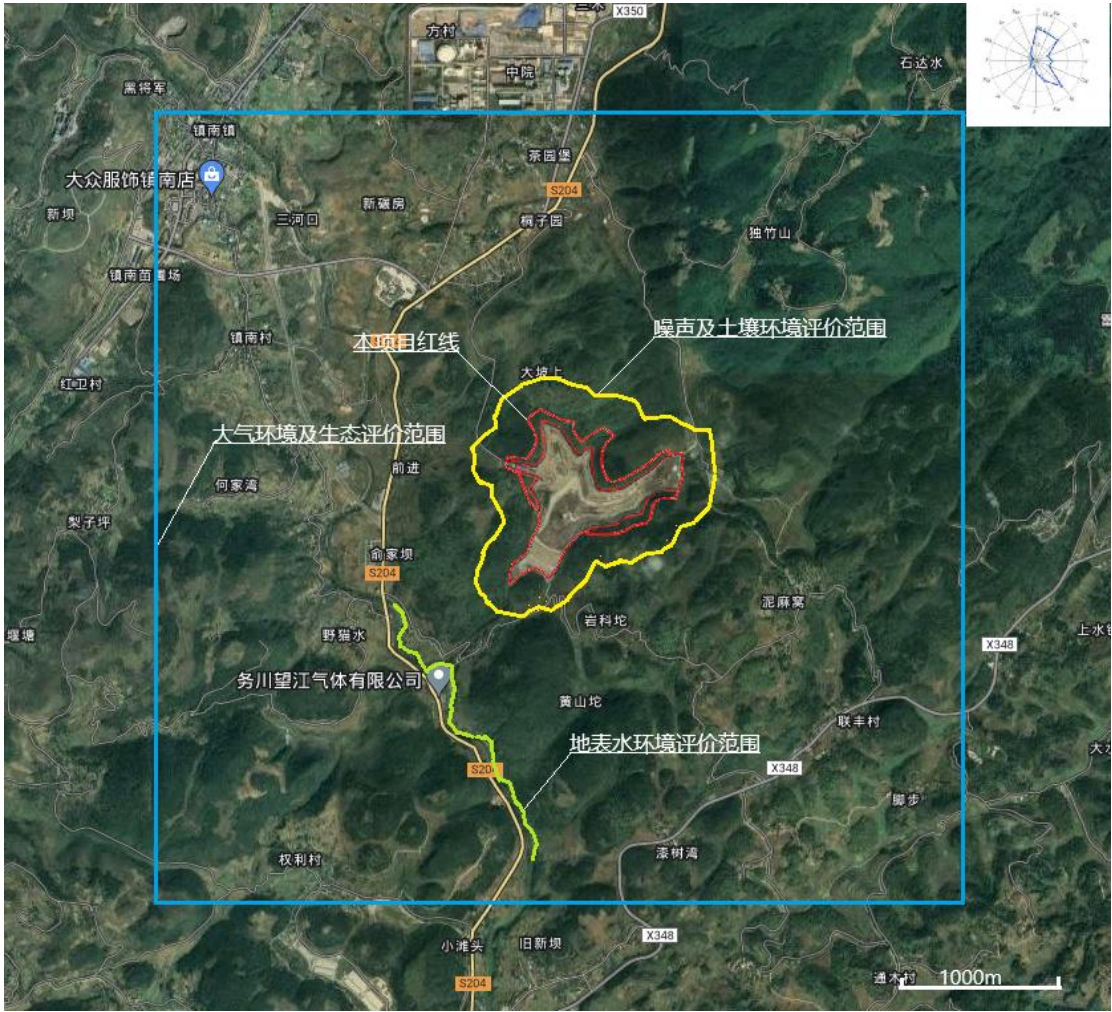
图 1.3-3 空气、地表水、噪声、土壤、生态环境影响评价范围图

评价范围：以堆场区域中心为中心点，边长为 5km 的矩形范围。评价范围详见图 1.3-3。

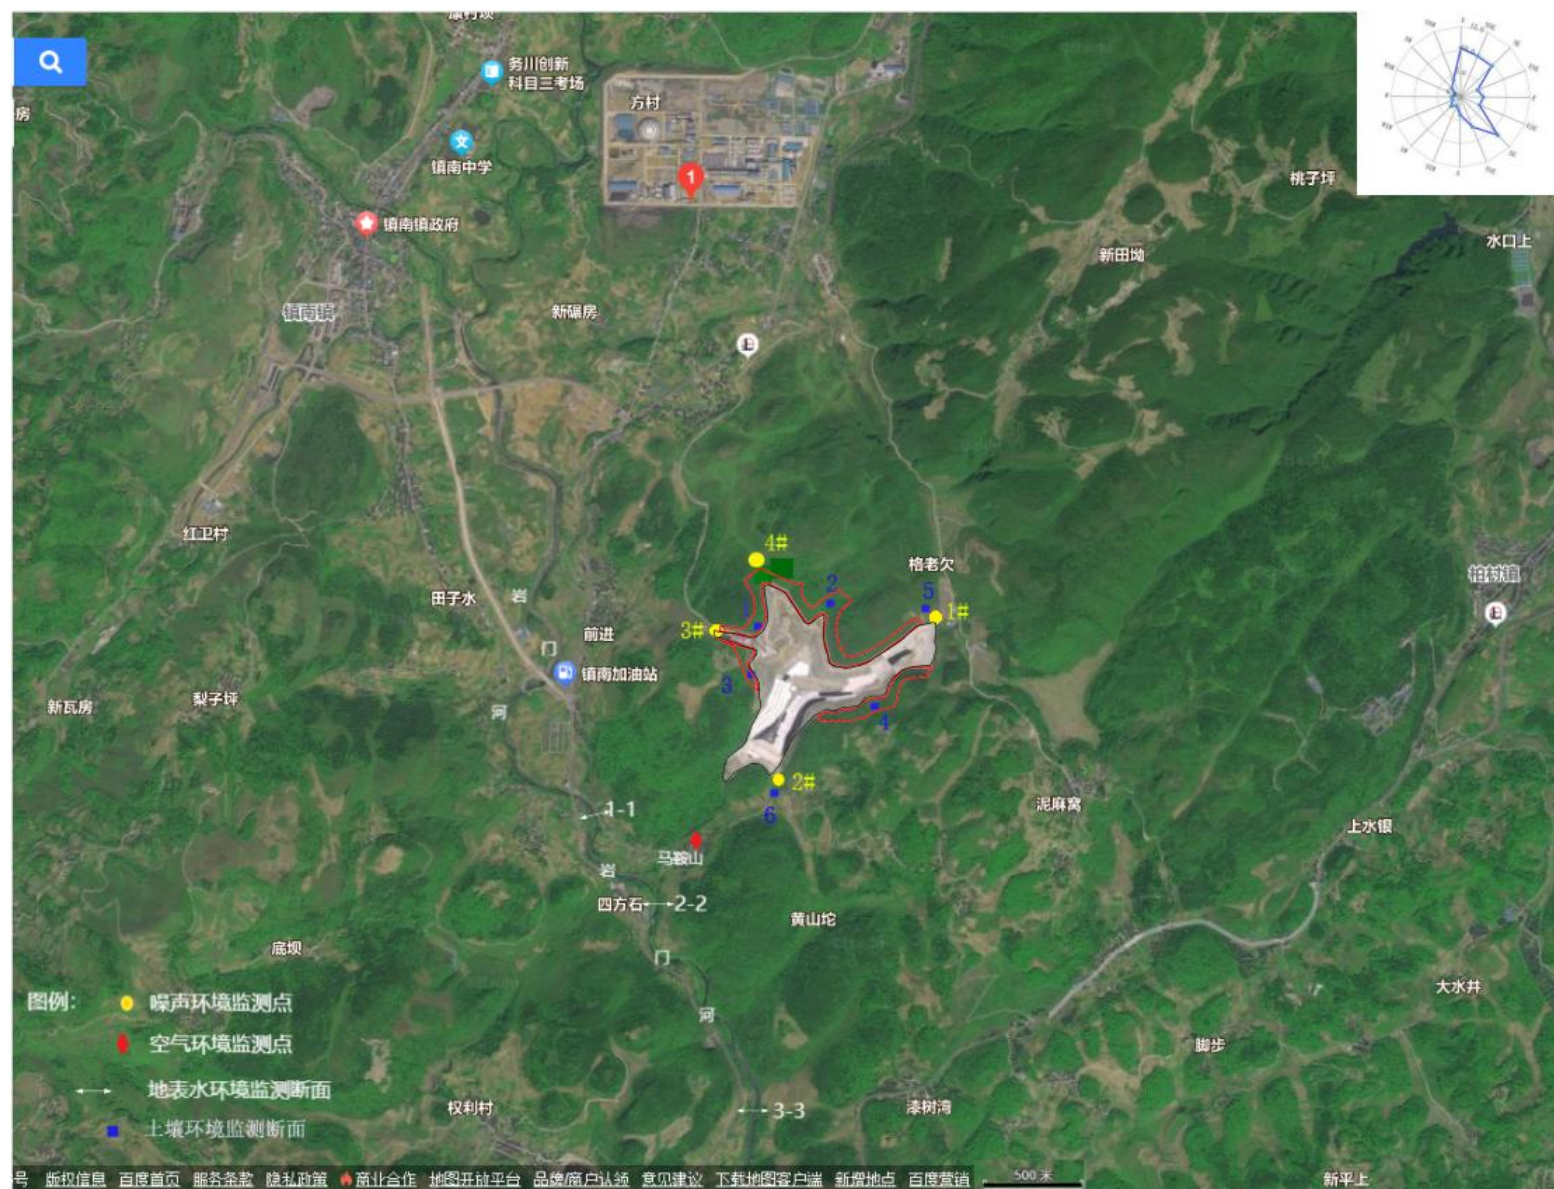
土壤现状调查与监测范围按照《环境影响评价技术导则 土壤环境》（HJ964-2018）污染影响型二级评价要求，结合项目土壤影响途径、评价范围内土壤类型、土地利用类型等，在占地范围内布置 3 个柱状样点，1 个表层样点；占地范围外 2 个表层样点。监测点位详见监测布点图 1.4-2。

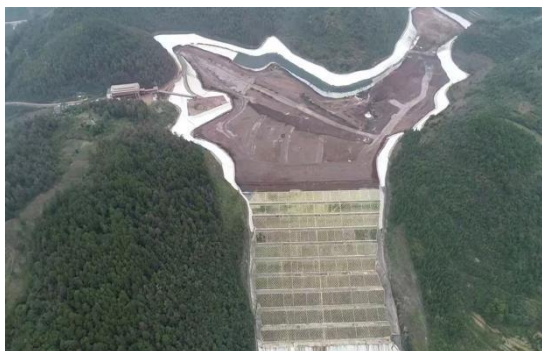
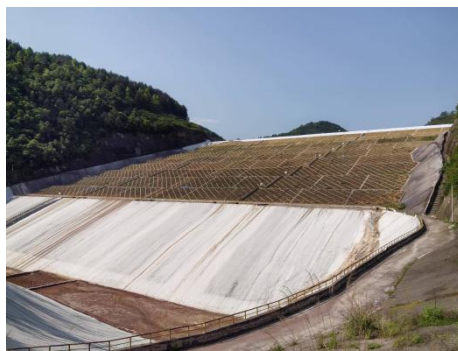
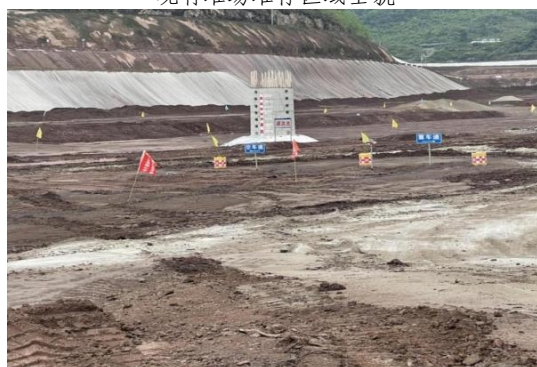
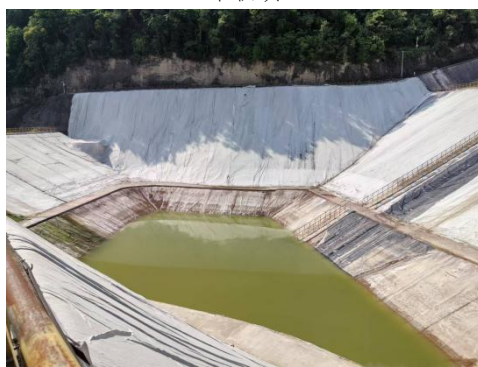
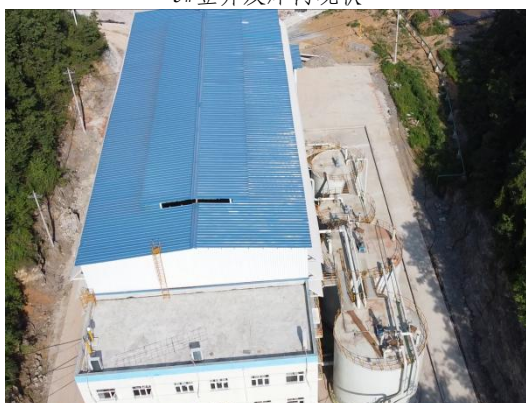
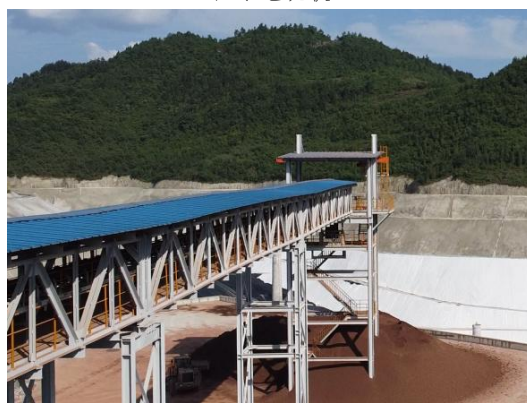
图 2.2-5 赤泥堆场现状图及周围情况

现有堆场堆存区域全貌

堆积坝

3#竖井及库内现状

回水池现状

压滤车间及滤液槽

赤泥输送皮带

③堆场布料均从周边向中间逐渐推进，堆场内设置 3 座排水竖井，均为窗口式排水竖井，1#~3#竖井底部连通 $\phi 1500$  钢筋砼排洪管，排洪管由 3#竖井沿地形敷设至 2#竖井，由 2#竖井沿地形敷设至 1#竖井，末端连接至回水池底部，坡度 $\geq 0.02$ ，回水池容积 9.3 万  $m^3$ ，赤泥坡面始终保持向竖井方向大于 1 % 的坡度，雨季期间能及时排水保证库区处于无水状态，真正实现干法堆存；每年组织堆场管理人员进入库底排洪系统进行安全检查，未发现排水竖井和库底排洪管存在堵塞、沉降、开裂、变形等问题，排洪系统保持畅通，满足排洪要求；环库道路边上截洪沟定期检查、清理、维护，周边山体清洁雨水可及时排出库外。

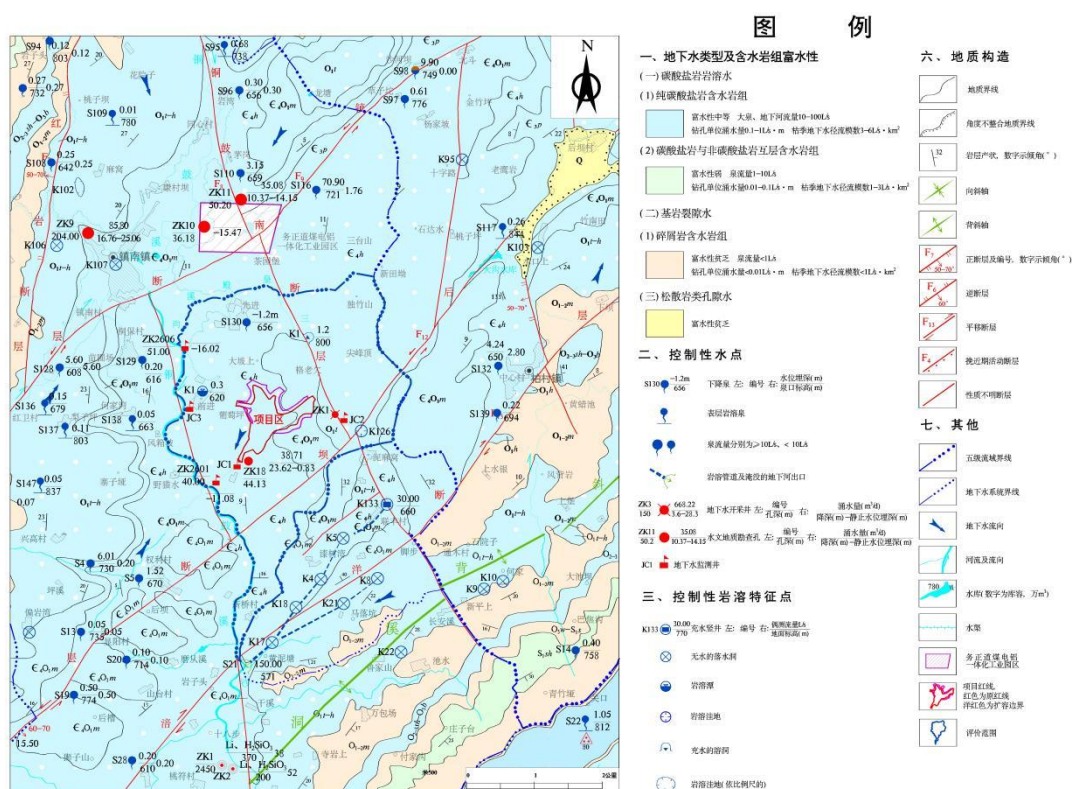
图 4.3-2 区域水文地质图

本区属于长江流域乌江水系洪渡河支流岩门河的汇水范围内，属区域地下水的补给径流区，区内地下水的补给来源以大气降水为主，在非可溶岩分布区，降水沿地面的孔隙及裂隙渗入地下补给地下水；在可溶岩分布区，大气降水主要沿岩溶裂隙、溶孔入渗补给地下水。局部地区则沿落水洞、岩溶洼地等岩溶负地形集中灌入式补给地下。补给强度视降雨时间、强度及岩性的不同而不同，一般降雨时间长、强度大补给量亦大，可溶岩分布区补给强度大于非可溶岩分布区。

区内地下水的排泄在非可溶岩层中多沿基岩裂隙向由山体斜坡向山体间的沟谷地带径流，后多在山体沟谷两岸以渗流的形式排泄出，具有径流路径短，近源排泄的特点。

此外，在碳酸盐岩分布区，浅表层岩溶裂隙较为发育，部分地下水受表层岩溶及上覆第四系土壤层影响（即“土壤+岩溶”二元结构），因此于浅表层存在补给、径流、排泄的特征，其特点表现为径流途径较短且近源排泄，从而形成表层岩溶泉。

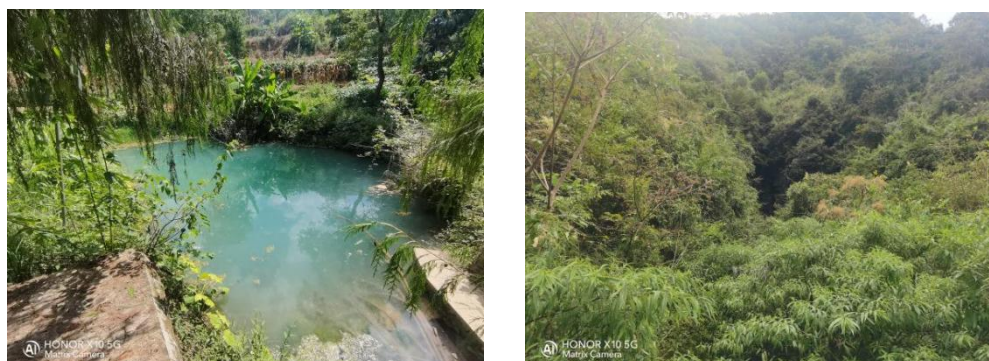
图 4.3-3 评价区 K1（岩溶潭）及 K2（充水溶洞）照片

在北部地区，多沿铜鼓断层带发育岩溶洼地、溶洞，其中  $K_2$  前的三皇殿溪沟就是受断裂构造切割山体发育而成，溪沟两侧山体中岩溶裂隙较为发育。根据《贵州务川务正道煤电铝循环经济工业园规划环评地下水专题评价报告》、《国电投贵州遵义产业发展有限公司赤泥堆场加高扩容项目赤泥补充土工试验工程地质勘察报告》、《务正道铝厂水文地质调查报告》，从前期在评价区内开展钻探资料显示，评价区下伏碳酸盐岩地层垂向上主要发育岩溶裂隙、溶孔及节理，仅个别钻孔钻遇小型溶洞及裂隙，钻孔见洞率仅未钻遇大型洞穴岩溶，综上，故判断调查

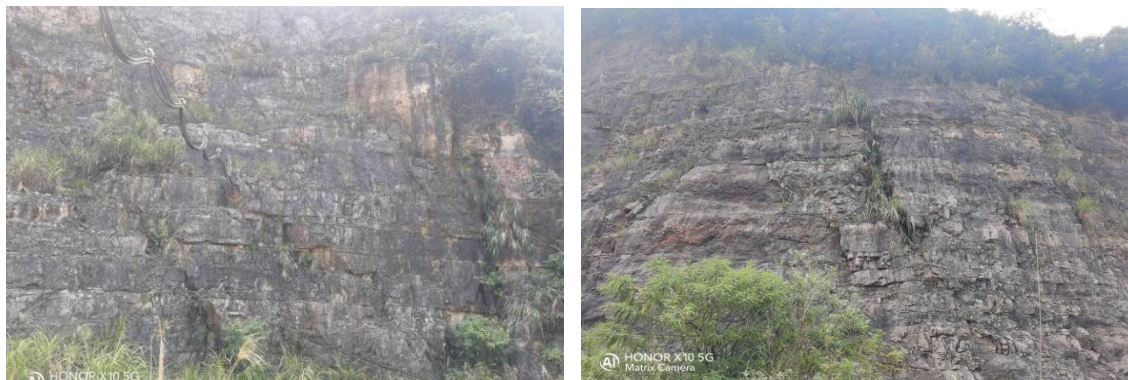
图 4.3-5 发育在场区周边山体上岩溶裂隙照片

场区岩溶发育特征。场区下伏地层为寒武系芙蓉统毛田组（ $\epsilon_{401m}$ ）、后坝组（ $\epsilon_{4h}$ ）碳酸盐岩地层，岩性以灰岩、白云岩为主。根据《务正道铝厂水文地质调查报告》，原库区地下岩溶形态以溶蚀裂隙、溶孔为主，局部发育溶洞，溶蚀裂隙宽度几厘米至几十厘米，部分被粘土类充填，溶洞多顺层发育，根据钻孔揭露情况，高度一般 1~2m，个别可达 3~4m，单个溶洞水平延展半径 1.2~4.5m，少部被粘土类物质充填，综上，故判断原库区岩溶发育程度为中等。根据地面调查显示，扩容区周边山体主要发育溶蚀裂隙及节理，未见溶洞、落水洞等洞穴岩溶发育，地表岩溶发育密度小于  $<1/\text{km}^2$ ；根据《国电投贵州遵义产业发展有限公司赤泥堆场加高扩容项目赤泥补充土工试验工程地质勘察报告》，前期在副坝及扩容区域共施工 100 个钻孔，总进尺 1323.65m，见溶洞及裂隙钻孔共 6 个，其中 FK26 号钻孔揭露在西侧副坝拟建副坝和传送带等坝基下有一处隐伏溶洞。该溶洞高度 10.9m，顶板岩层厚度 4.4m，为钻孔揭露最大的溶洞，其余裂隙及溶洞高度多在 0.5-4.5m 之间，多  $<1\text{m}$ ，扩容区钻孔，钻孔遇洞率  $6\% < 30\%$ ，钻孔线岩溶率  $1.4\% < 3\%$ ，根据《工程地质手册（第五版）》中表 6-2-2，故判断扩容区岩溶发育程度整体为微发育。综上，综合判断场区岩溶发育程度为中等。

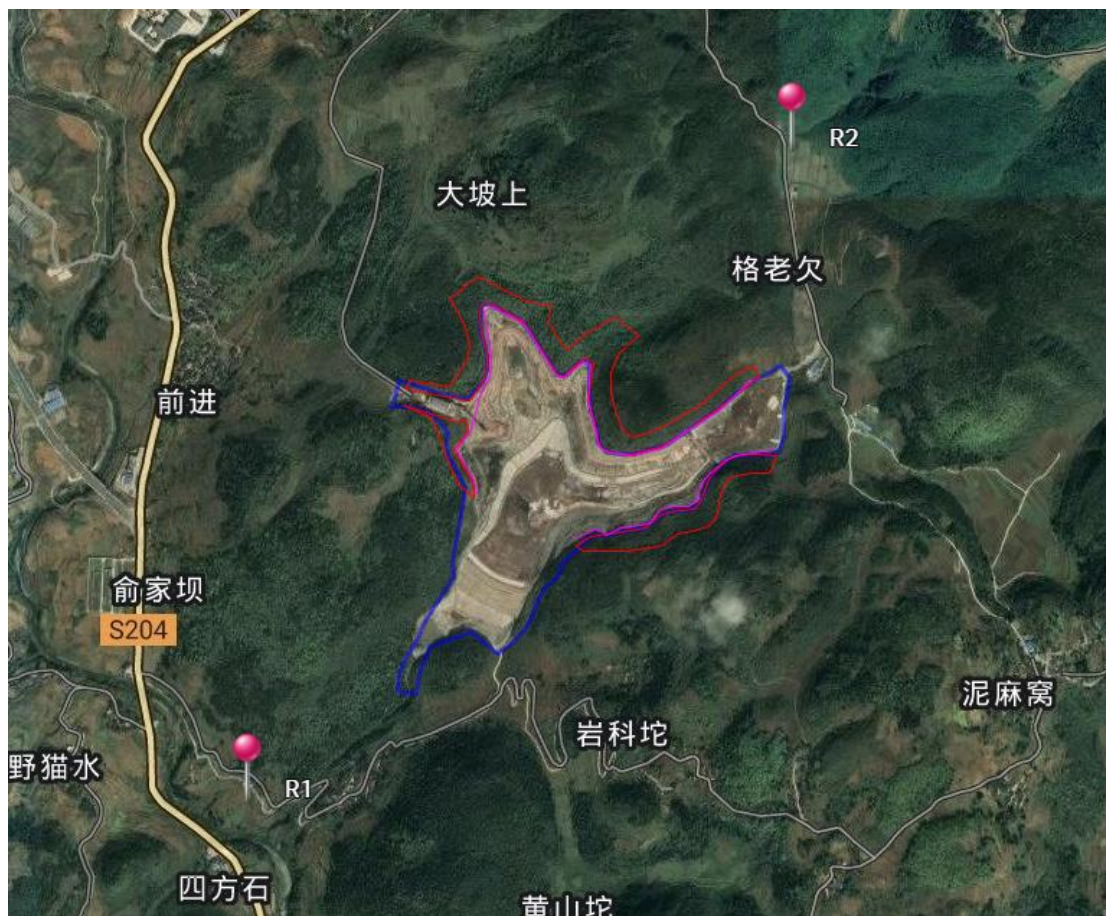
图 4.3-10 包气带现状监测点分布图

根据地下水导则要求，本次共在项目场区包气带选取 2 个点采集土样进行室内土样浸溶试验，采集深度为 20cm，如图 4.3-10 所示。
